REPORTE DE INSPECCION

Puente vial sobre el Río Juan Díaz.

Fecha: 2/07/24

Avenida Domingo Díaz.

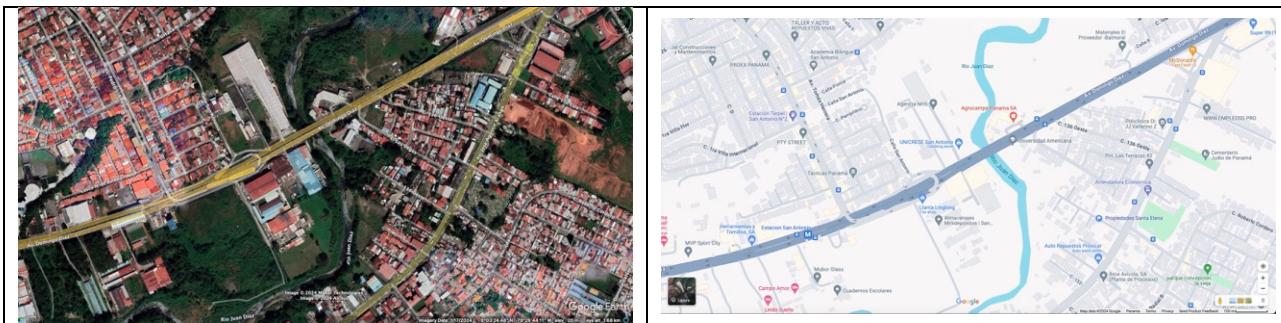
Unos 330m previo al puente, el cauce del Río Juan Díaz hace un giro de aproximadamente 90 grados. Luego continúa con un trazo rectilíneo hasta pasar bajo la estructura en ángulo perpendicular. 440m aguas-abajo de la estructura, el río vuelve a girar 90 grados completando una figura "S".

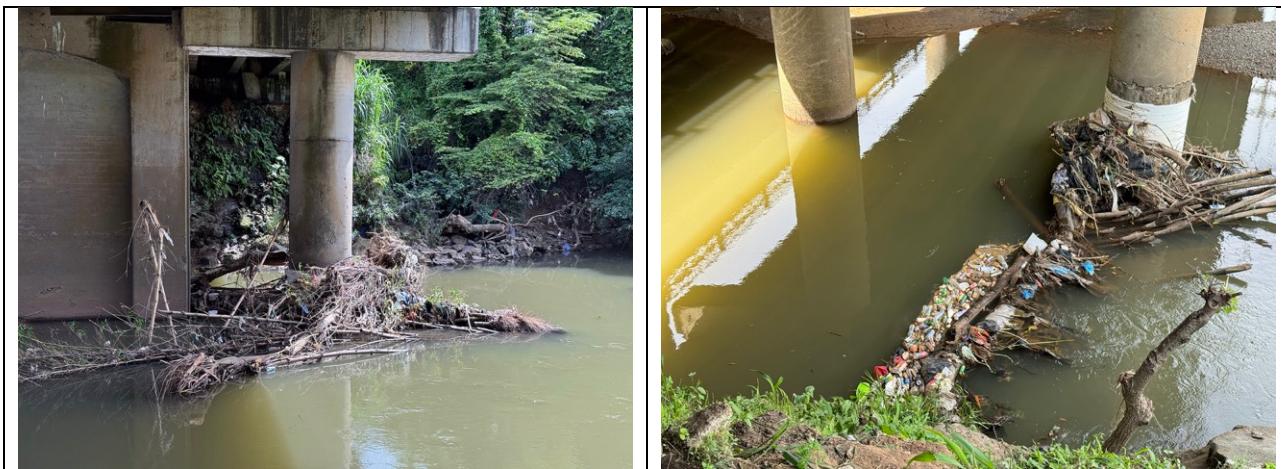
Se observa acumulación moderada de escombros particularmente en los pilares agua arriba, y el medio del cauce principal aguas abajo.

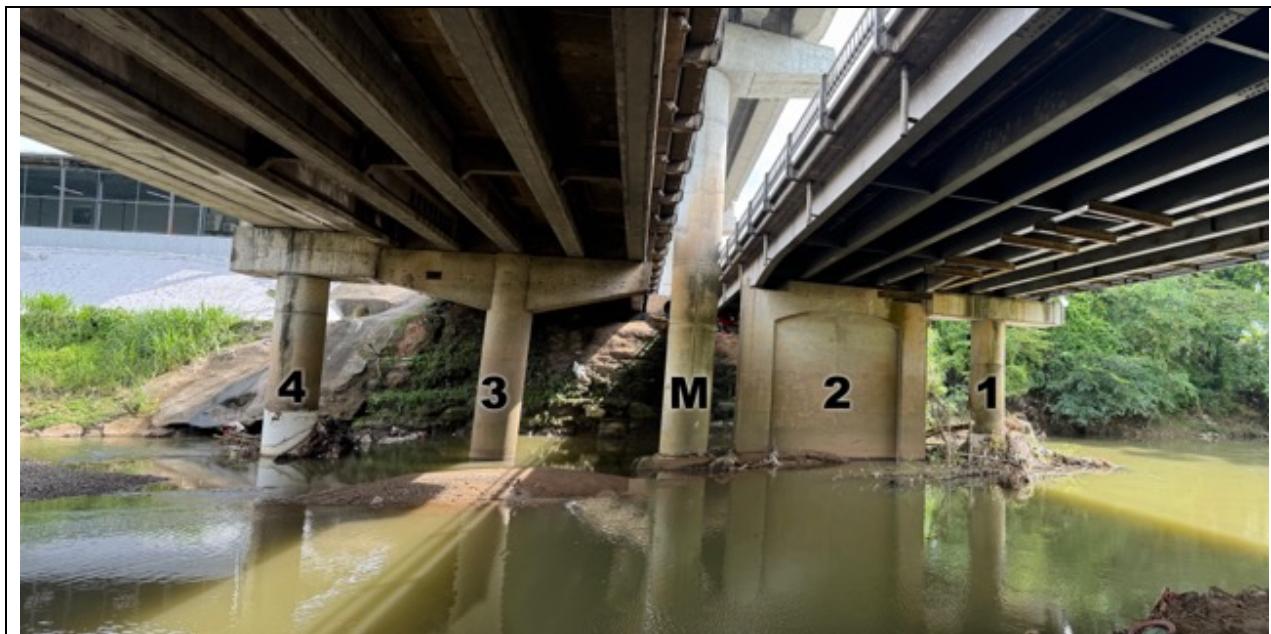
El puente está compuesto por 4 estructuras distintas, separadas y de diferente edad. Las analizaremos y reportaremos en orden de norte a sur.

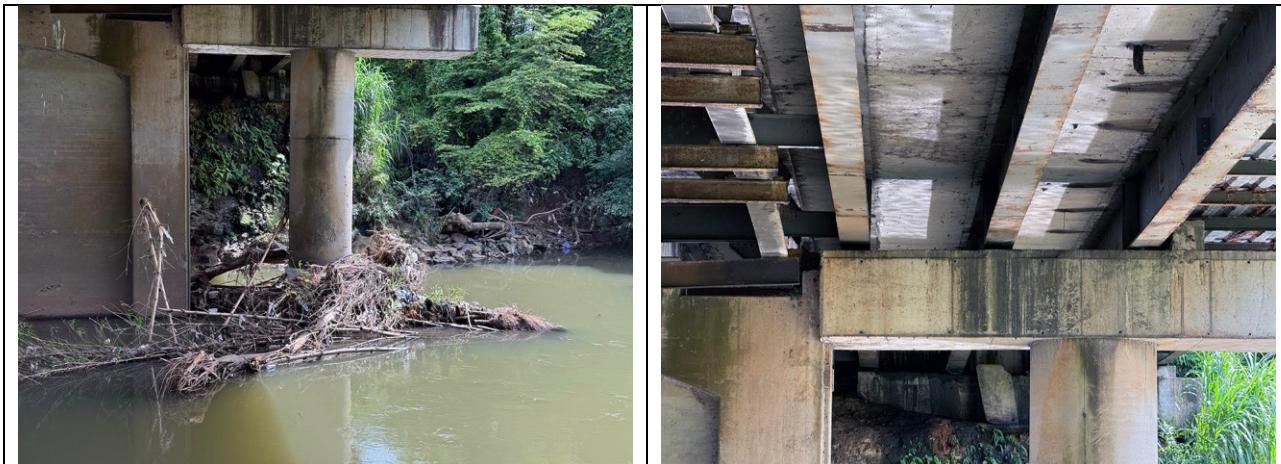
Estado: En ambos apoyos intermedios, tanto la columna, como el capitel se observan en buen estado. Se observa verticalidad. No se detectó asentamiento, grietas u otras indicaciones relevantes. La acumulación de escombros en la pata de la columna ubicada junto a la parte más profunda del cauce (Apoyo Oeste) pudiera estar encubriendo socavación en la base, dado que es el punto más aguas arriba de la estructura.

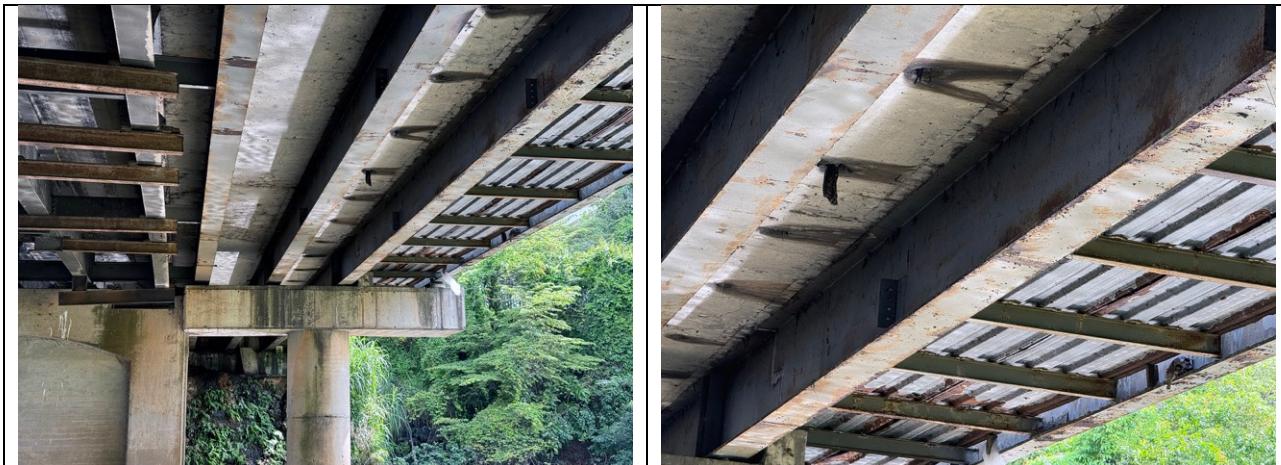
Estado: Las vigas se observan derechas, con espaciamiento uniforme. No se detectó pandeo, alabeo, ni deformación en las almas. Corrosión leve detectada en vigas principales. Corrosión de moderada a severa observada en algunas superficies del metal deck que forma parte de la losa de la acera, así como en la viga larguera perimetral de la acera.

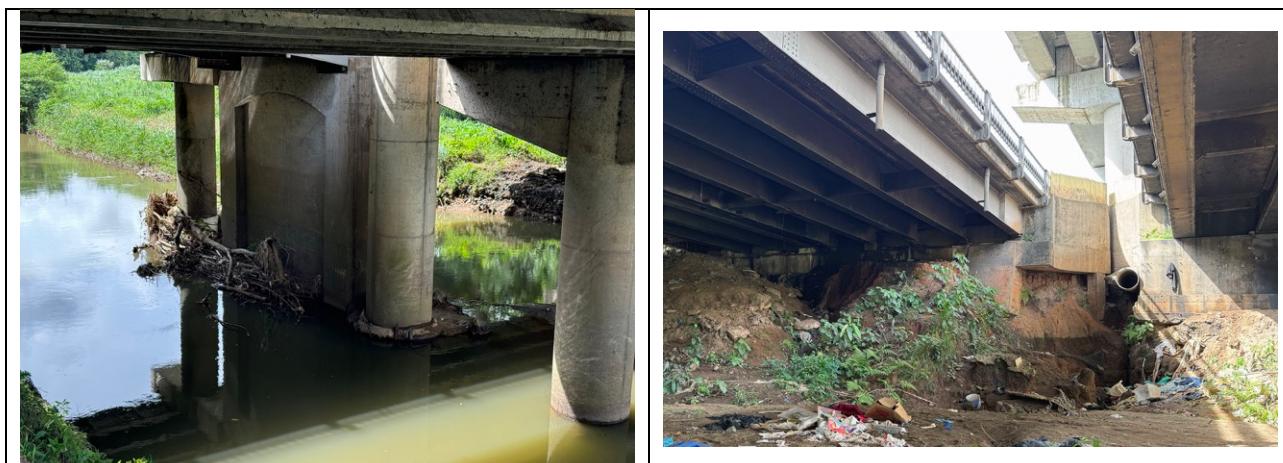
Estado: Ambos apoyos intermedios lucen en buen estado. Se observa verticalidad. No se detecta asentamiento. No se detectaron grietas u otras indicaciones relevantes. El estribo del lado este, muestra socavación de moderada a severa a causa de una tubería de desagüe pluvial que proviene de una columna de la Línea 2 del Metro. La erosión ha lavado la protección y se empiezan a asomar las fundaciones del estribo.

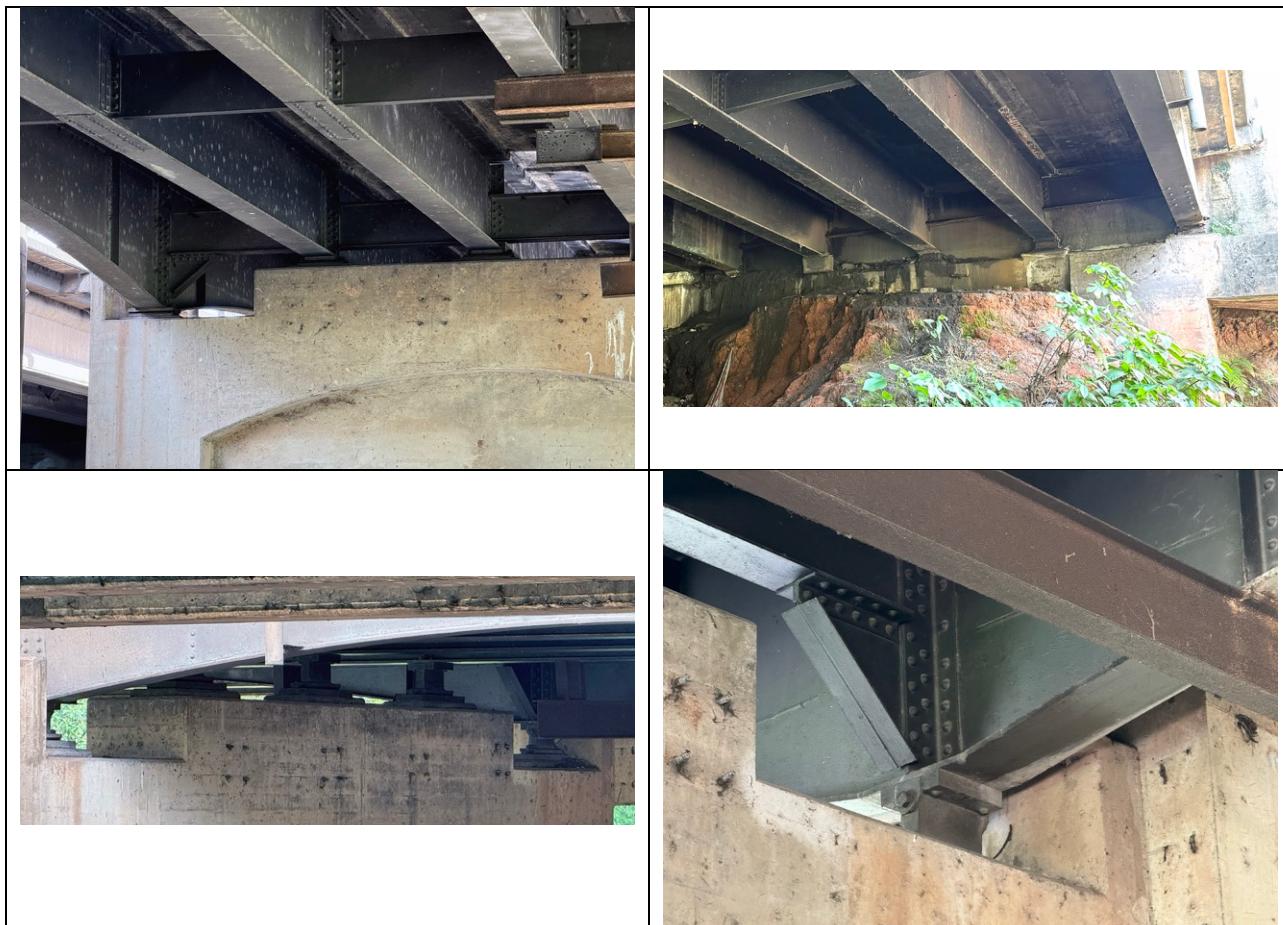
Estado: Las vigas se observan derechas, con espaciamiento uniforme. No se detectó pandeo, alabeo, ni deformación en las almas. La corrosión detectada es leve. Los apoyos tipo pin abisagrado sobre los apoyos intermedios lucen bien y libres. Los apoyos tipo rodillos sobre los estribos lucen sedimentados y con movilidad reducida.

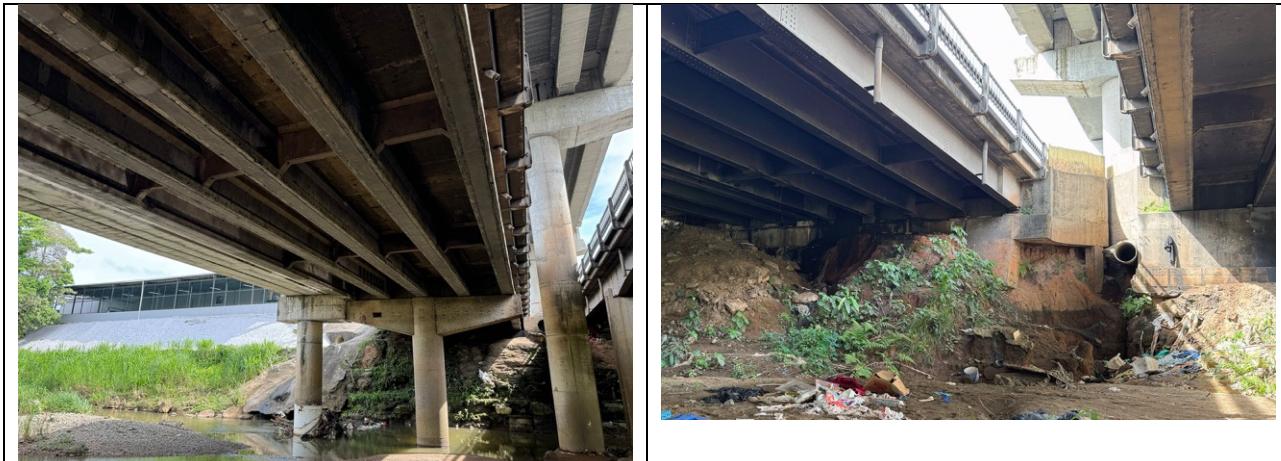
Estado: Columnas y capiteles lucen bien. Exhibe verticalidad y no se detecta asentamiento, fisuras o socavaciones a la fundación. El acceso para observar el estribo del lado oeste es limitado. El estribo del lado este exhibe un grado de socavación moderado en el costado aguas arriba.

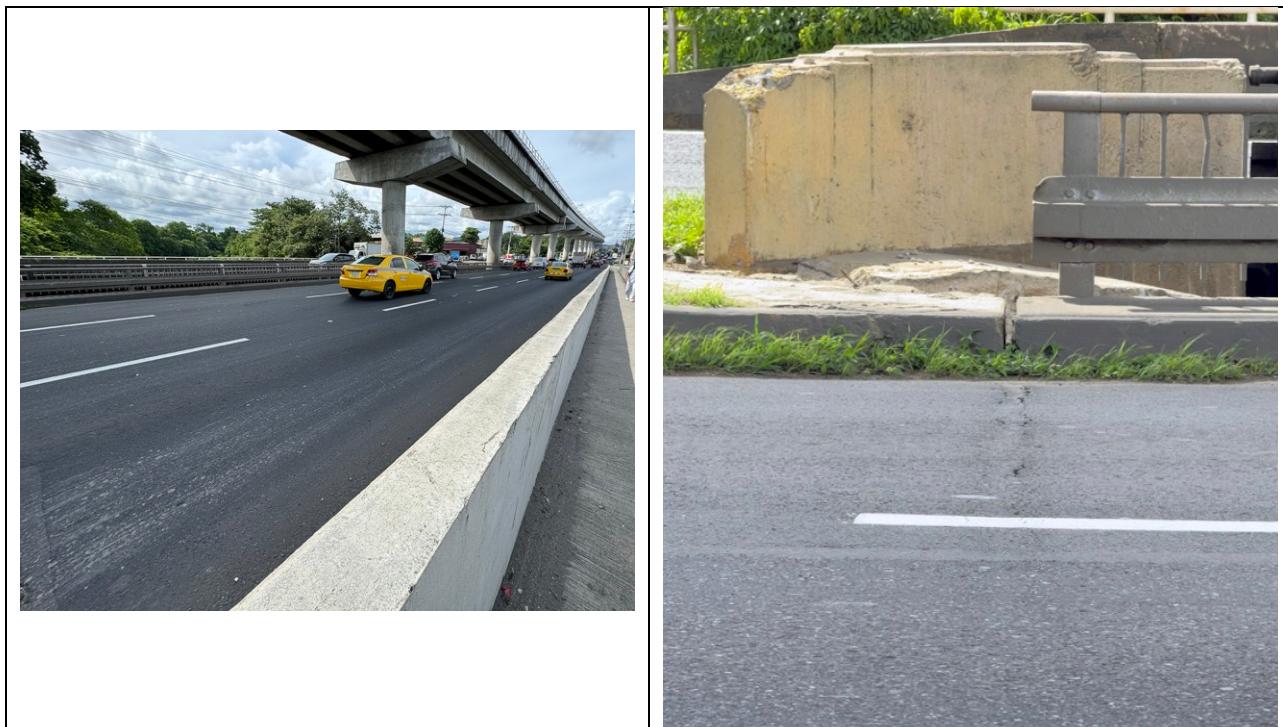
Estado: Rodadura en buen estado. Las juntas de expansión sobre los estribos han sido cubiertas de asfalto las cuales muestran grietas por compresión y expansión. Se observa vegetación en las cunetas que puede acelerar el deterioro de la losa y contribuir a obstrucciones en los desagües.

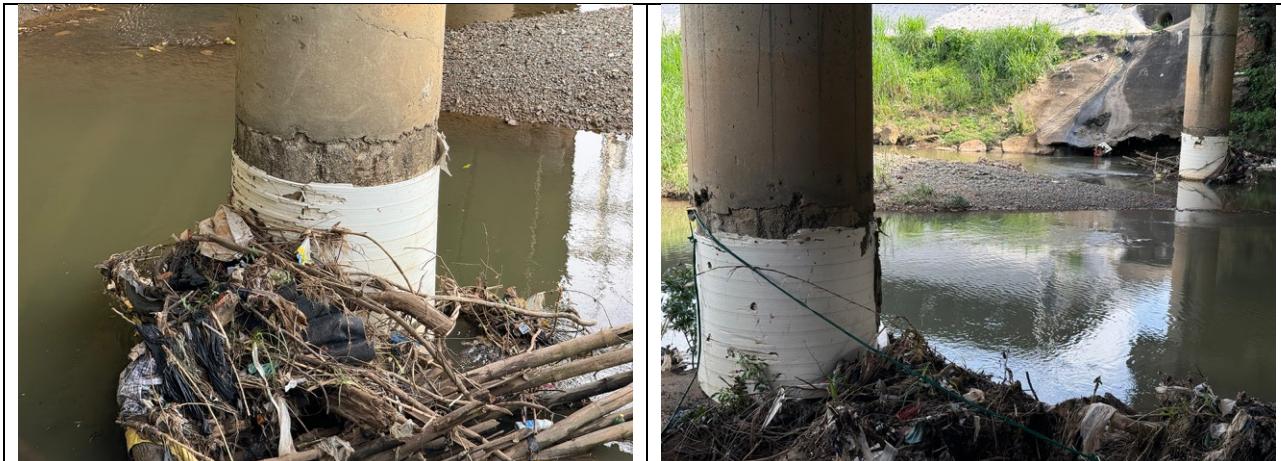
Estado: Ambos apoyos intermedios muestran verticalidad y no se detecta asentamiento, grietas u otras indicaciones relevantes. Ambas columnas muestran desgaste por erosión. Se aprecia una barrera que ha sido instalada como parte de alguna reparación previa. La acumulación de escombros en la pata de ambas columnas pudiese estar encubriendo socavación en la base.

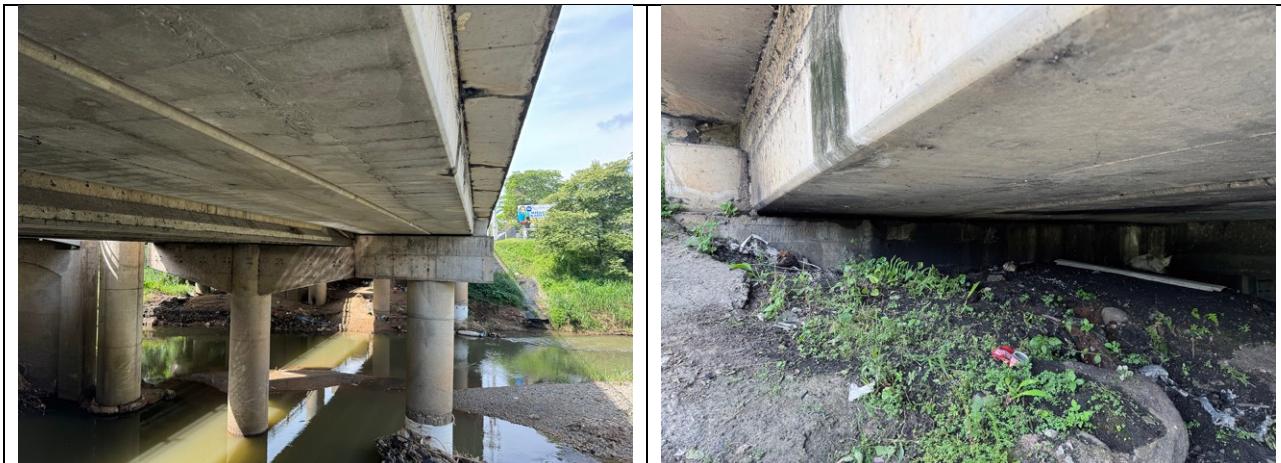
Estado: Rodadura en buen estado. El sello de las juntas de expansión ha fallado parcialmente.

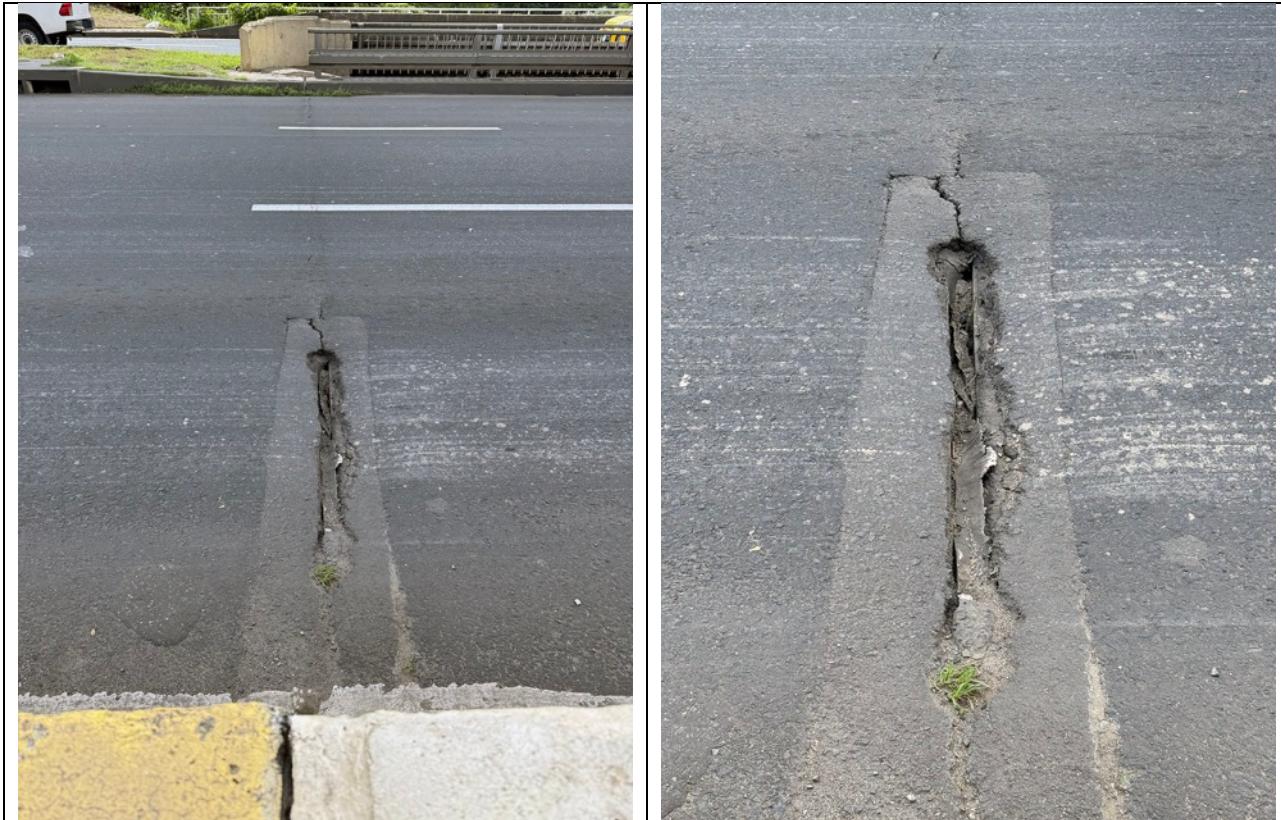
Estado: Jersey en buen estado. Se observó corrosión de ligera a moderada en la base de algunos tubos. Se identificó también juntas abiertas en la parte superior de los tubos verticales que permiten el ingreso del agua, dando paso a procesos acelerados de corrosión.

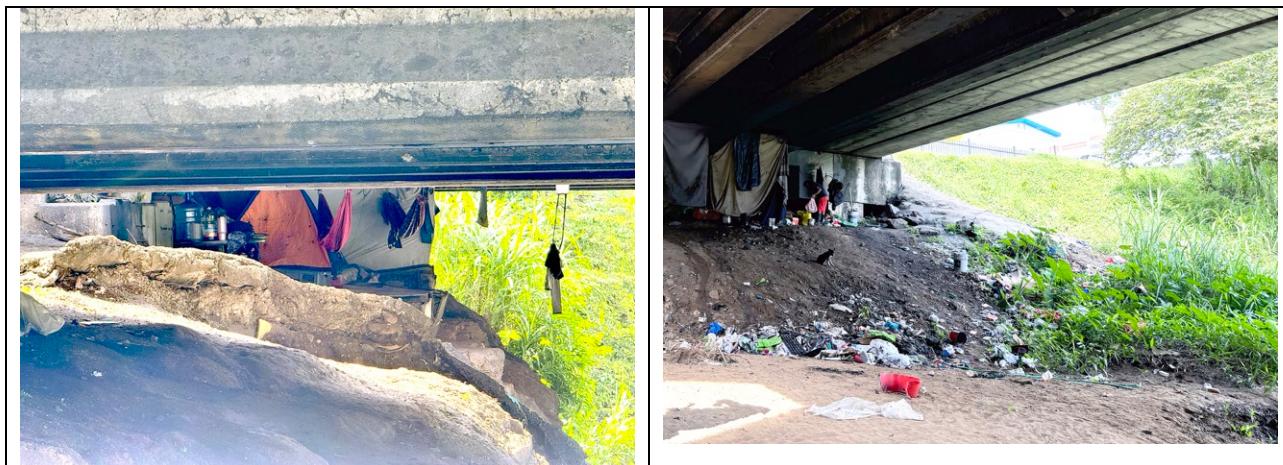
Adicionalmente pudimos apreciar que el puente está habitado, tanto en el extremo oeste bajo el tramo que va en dirección a la ciudad, como en el extremo este, bajo el tramo que va en dirección a Tocumen.
