REPORTE DE INSPECCIÓN

Puente Vehicular El Balboa.

Fecha: 14/07/24

Tipo de Estructura: Puente vial de 2 carriles, de aproximadamente 171m de longitud.

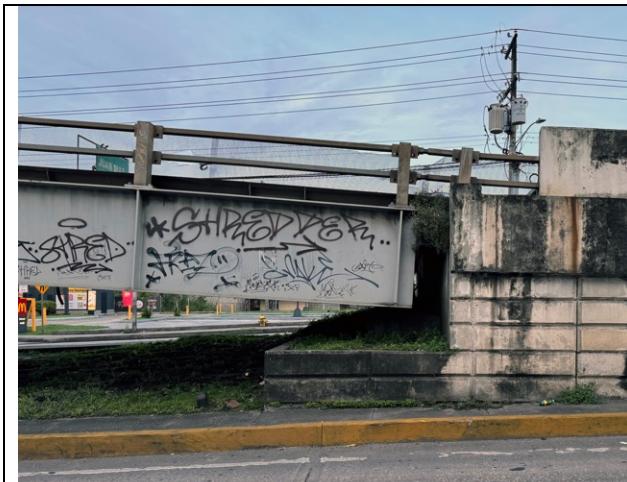
Crecimiento vegetal en el estribo norte.

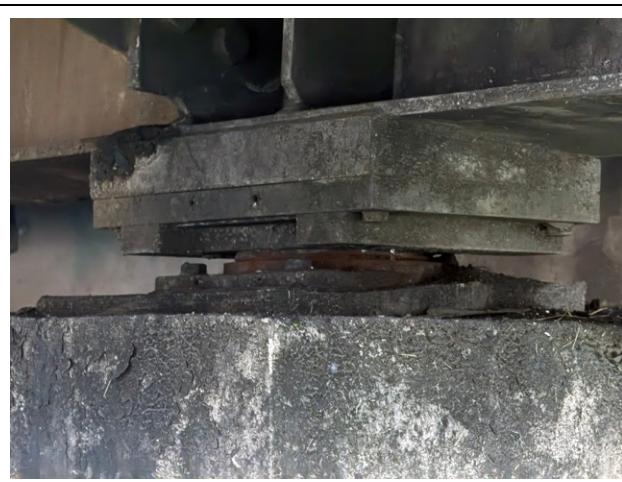
superficies metálicas. El exceso de sedimento tanto en estribos, como en los espacios alrededor de los apoyos no permite evaluar su condición.

Sedimentos en apoyos en el estribo norte.

1. Componentes estructurales en buen estado.
2. Apoyos requieren limpieza y mantenimiento.
3. Juntas de expansión en mal estado presentan riesgo de accidente e incomodidad para usuarios.
4. Pérdida de material antideslizante en tablero presenta riesgo para conductores, sobretodo en condiciones húmedas.
5. Desagües pluviales en mal estado fomenta la corrosión, y la acumulación de sedimentos sobre superficies, incluyendo apoyos abisagrados.
6. Canales colectoras en avanzado estado de corrosión: no presenta riesgo estructural, pero sí presenta peligro de accidente para personas que circulan bajo el puente.
7. Crecimiento vegetal sobre la estructura es catalizador del deterioro; fomenta la sedimentación, la fractura de superficies de concreto, y la separación entre piezas metálicas.

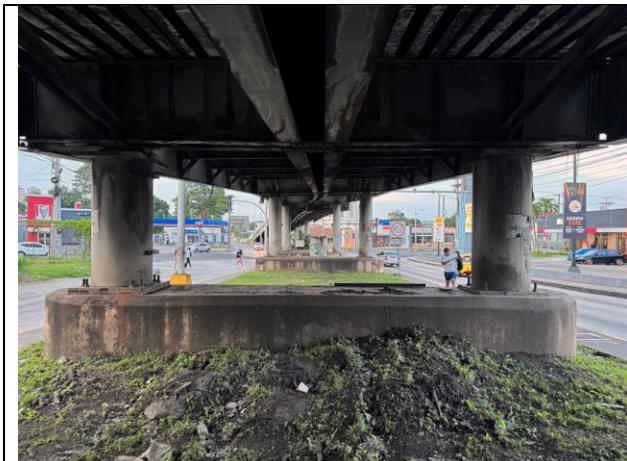
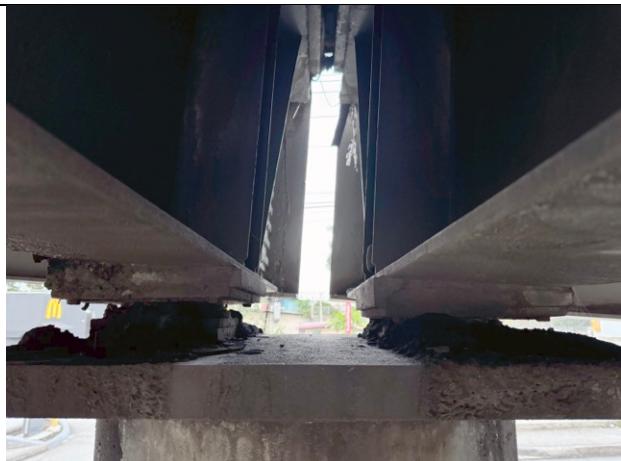
Fundación y columnas de sección 1-2

Apoyos de sección 1 y 2. Se observa gran cantidad de sedimentación.

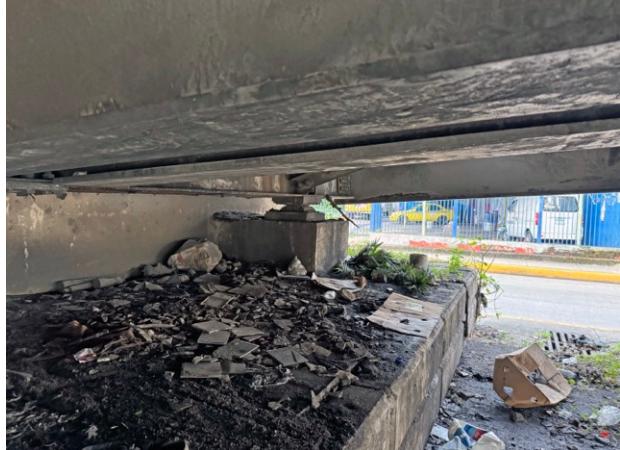
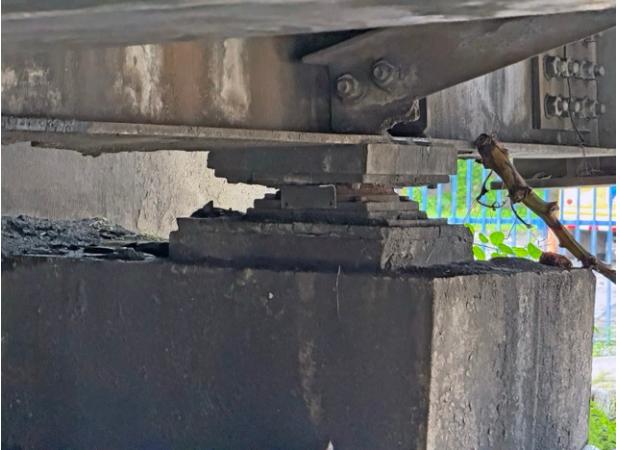
Gran cantidad de sedimentación y escombros en el estribo sur.	Apoyo de sección 8 en estribo sur.

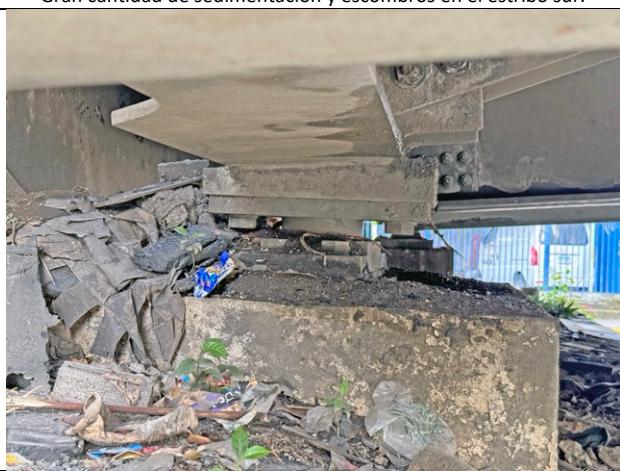
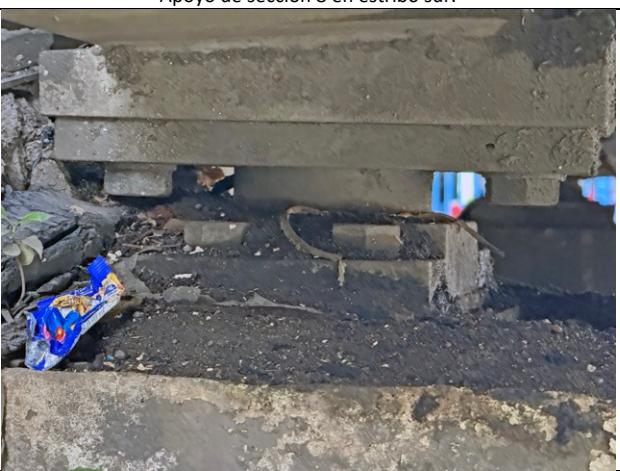
Apoyo de la sección 8 sobre el estribo sur aparenta estar desplazado en la dirección longitudinal.	Gran cantidad de sedimentos en el apoyo de la sección 8 sobre el estribo sur.

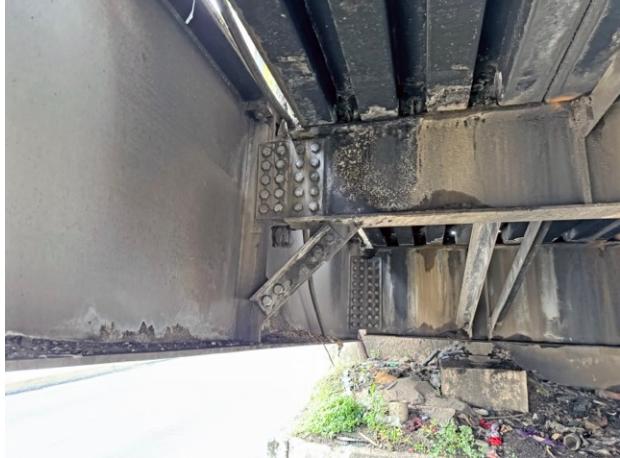
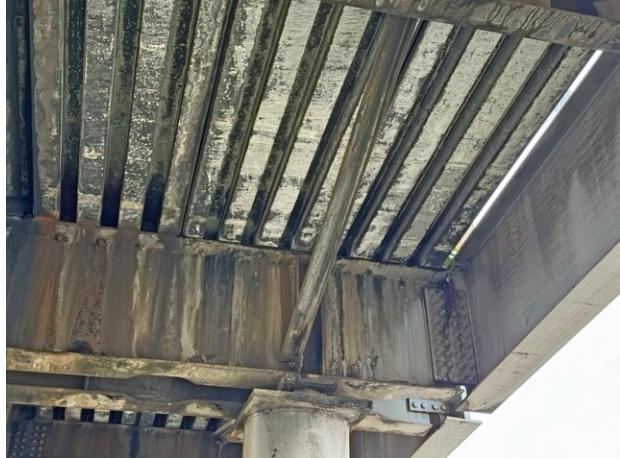
Tablero, sección 8.	Detalle de tablero.

todo en aquellas del lado sur de la estructura, entre las secciones 4-5, 5-6, 6-7, 7-8 y 8-estribo en ambos carriles. La capa anti resbalante muestra deterioro de moderado a severo en todas las secciones de rodadura.

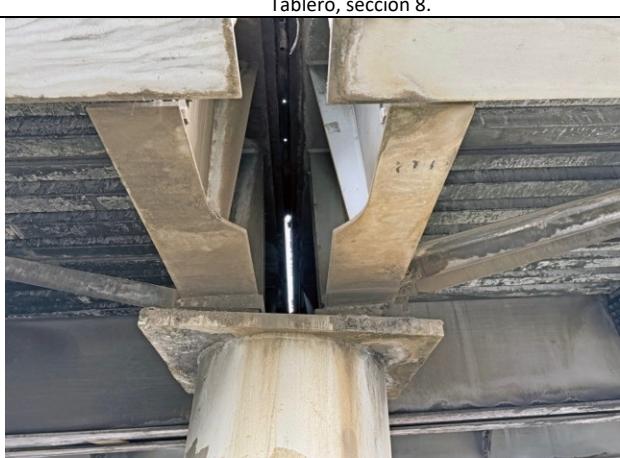
Estado: La condición estructural de las placas de rodadura es buena. Se observó deterioro marcado en las juntas de expansión, sobre

Nótese el espacio abierto donde debería estar la junta de expansión entre secciones 8 y 7.	Losa ortotrópica de sección 3.

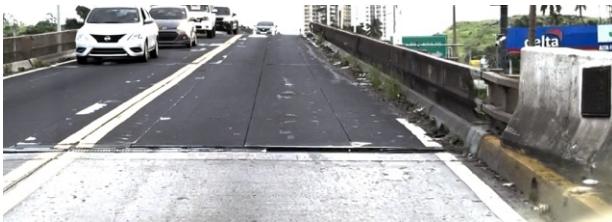
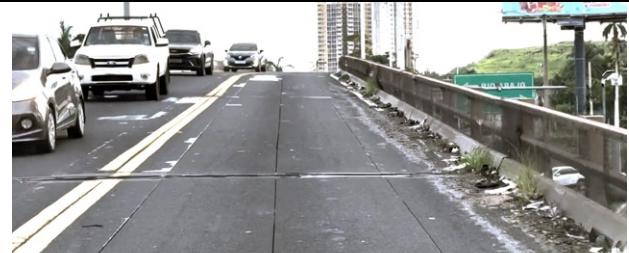
Junta de expansión - Estribo sur.	Junta de expansión – Sección 8-7 viendo en dirección norte.
REP 24-02 Puente Vehicular El Balboa.docx, Página 11 de 16	Revisado por: Ing. Juan J. Amado

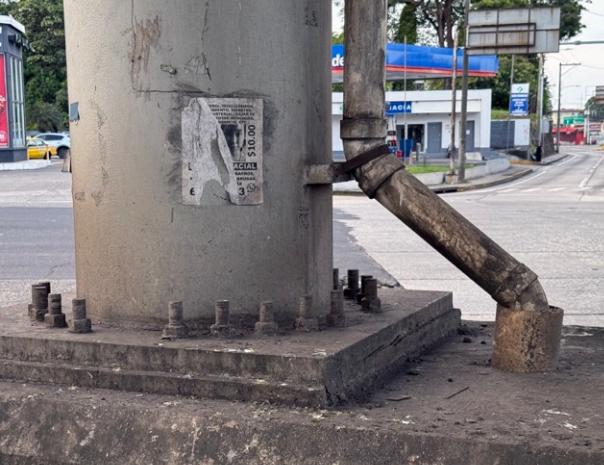
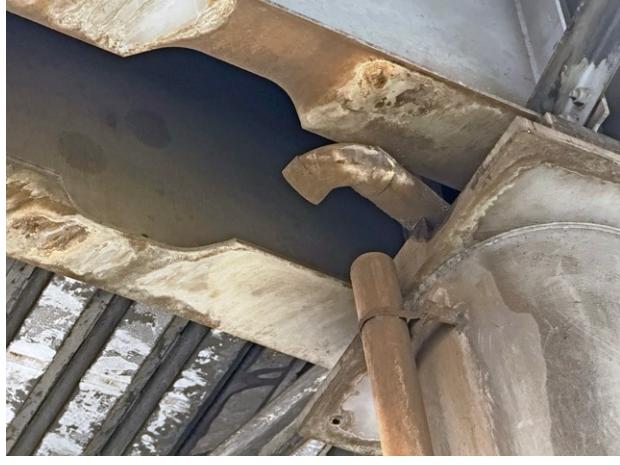
Estado: Varias de las canales de acero se han perdido debido a la corrosión. En la sección 4, se observa que una de estas canales guinda precariamente, lo cual presenta riesgos para conductores y/o transeúntes. En otra sección se nota un tramo de canal en estado avanzado de deterioro. Muchos de los bajantes de PVC ya han desaparecido, por lo que el agua de lluvia se escurre por los bordes de la estructura a la calle abajo.

Detalle de bajante y ducto de descarga incorporado a la fundación, sección 3 y 4 mirando sur.	Bajantes en mal estado.

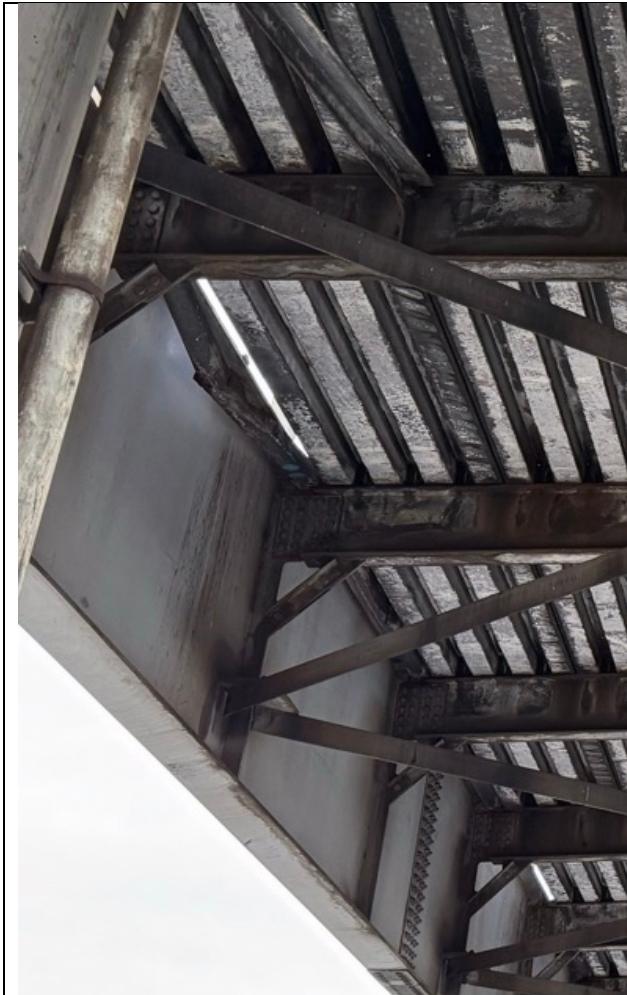
Nótese una de las canales colectoras de agua de lluvia afectada por la corrosión, en vías a desprenderse. Sección 4, mirando sur.

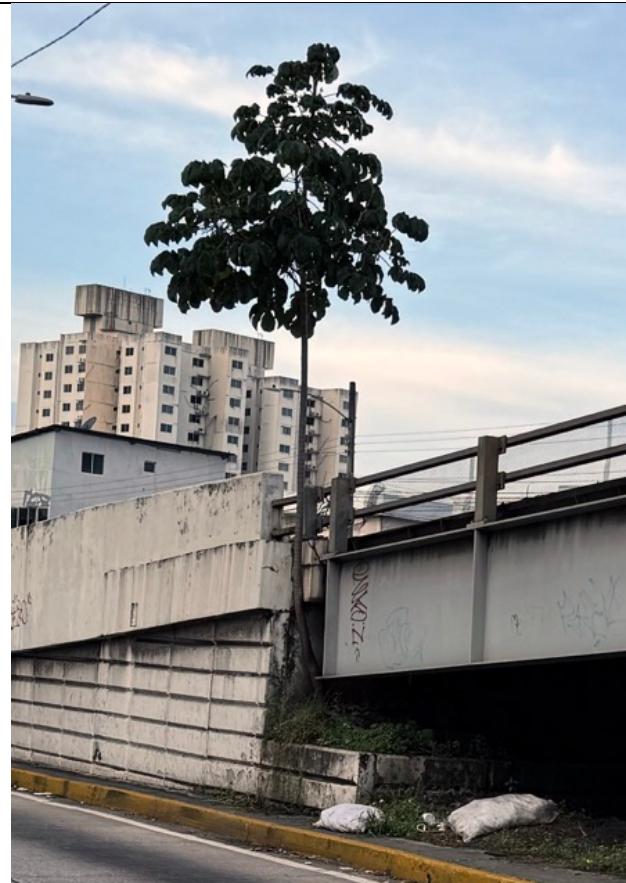
Crecimiento vegetal en múltiples superficies del puente.
